# SÄURE-ALARM AUF DER A5 BEI FREIBURG

**Aus einem 25.000 Liter fassenden Tanklastzug läuft hochkonzentrierte Salpetersäure aus. Für die Feuerwehren aus dem Landkreis Breisgau-Hochschwarzwald (BW) beginnt ein aufwendiger Gefahrguteinsatz, der rund 17 Stunden dauert.**

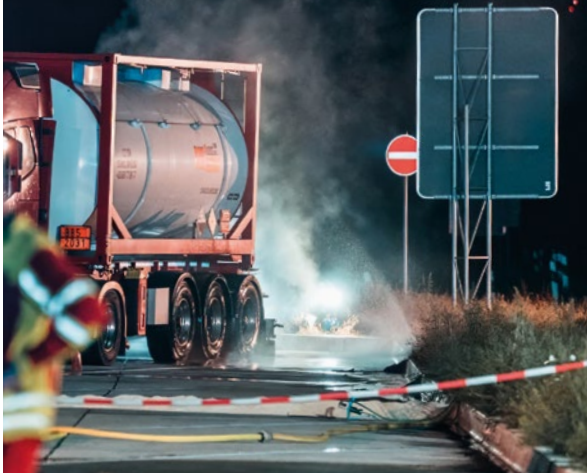
Ein fixiertes C-Rohr sprüht konstant Wasser auf die Reifen des havarierten Lkw.

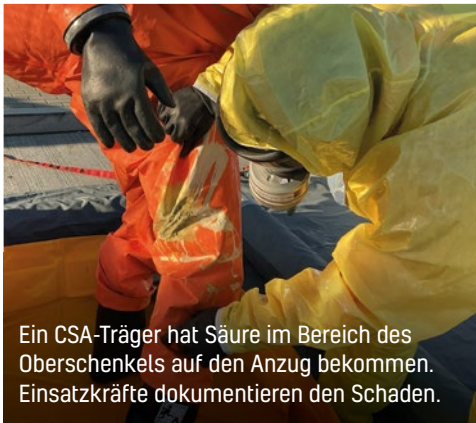
Bei der Erkundung läuft einem der CSA-Träger Säure im Bereich des rechten Oberschenkels auf den CSA. Der Trupp zieht sich daraufhin zurück und lässt sich dekontaminieren. „Der Anzug war an der Stelle bereits deutlich verfärbt und zog Fäden“, erzählt Michael Stiefvater, der als Abschnittsleiter die Dekon-Stelle betreibt. „Den Dekon-Platz mussten wir leider an einem dafür nicht optimalen Platz einrichten. Aufgrund der teilweisen noch parkenden, nicht beteiligten Lkw konnten wir nicht ganz an der südlichen Seite in Stellung gehen“, so Stiefvater weiter.

Ein CSA-Träger hat Säure im Bereich des Oberschenkels auf den Anzug bekommen. Einsatzkräfte dokumentieren den Schaden.

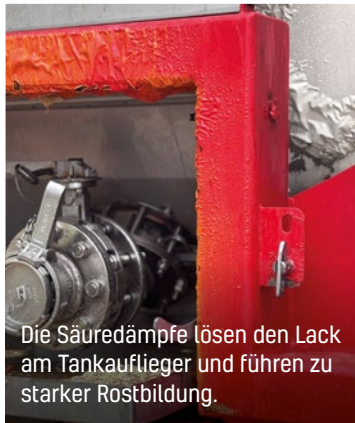
Die Säuredämpfe lösen den Lack am Tankauflieger und führen zu starker Rostbildung.

Am Auflieger des Havaristen zeigt sich jedoch, dass dieser durch die Säureeinwirkung nicht mehr fahrbereit ist. Den Abtransport übernimmt daher die Firma

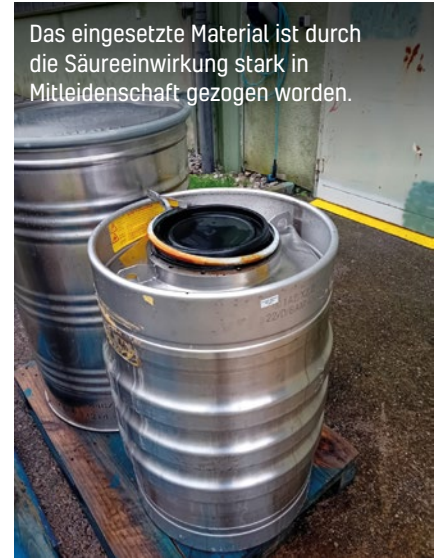
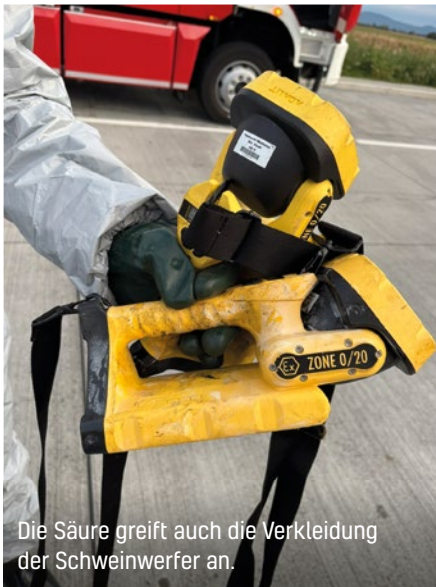
Das eingesetzte Material ist durch die Säureeinwirkung stark in Mitleidenschaft gezogen worden.
